TERRAZZO DUCALE® en PIERRE DE VENISE

pour la rénovation de l'église Sainte-Marie du Carmel.

A Pennisi, village de la région de l'Etna, réfection de
l'église Santa Maria del Carmelo

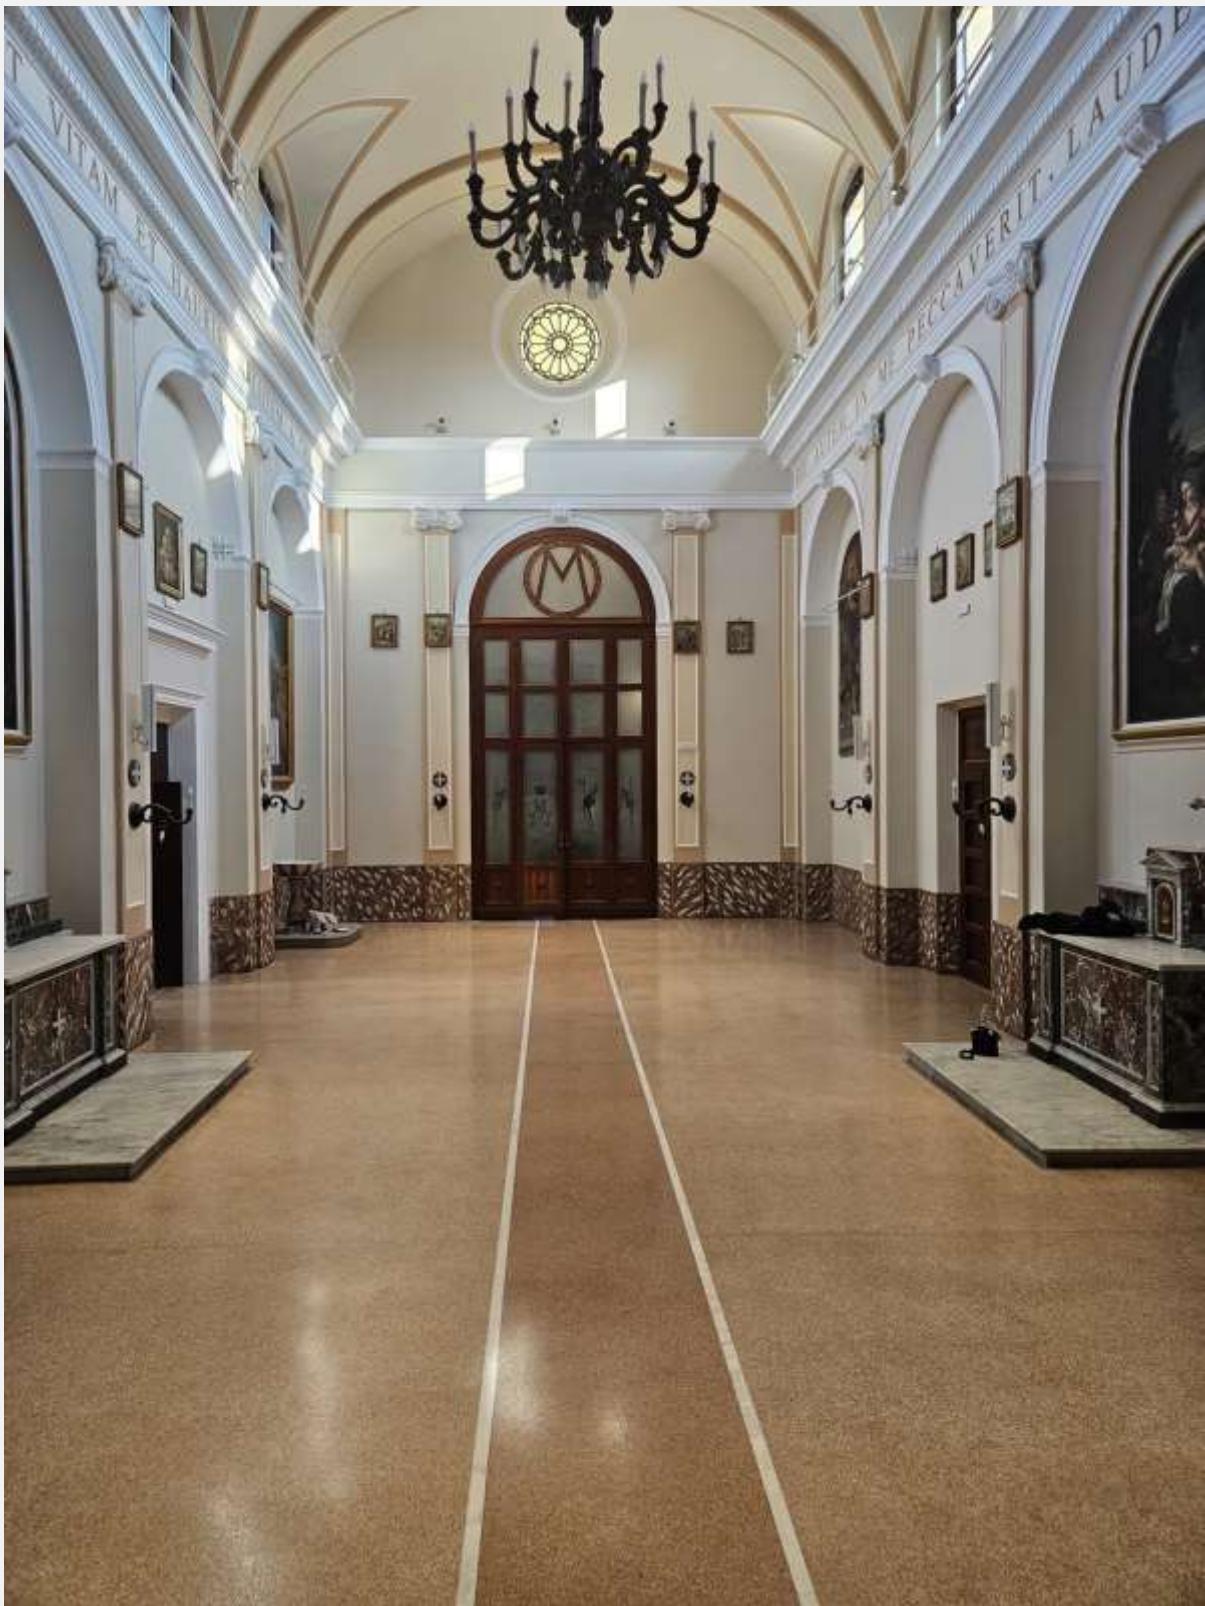
Pour le revêtement de sol, notre terrasse Ducale® a été choisie, la seule avec un liant naturel en magnésite, accompagnée d'une sélection exclusive de coccio pesto et de marbre rouge de Vérone.

. Pourquoi notre liant en magnésite a été choisi :

- Pour sa nature entièrement minérale - dépourvue de résines, offrant un aspect totalement naturel et non « plastique » comme les sols à base de résine.
- Pour sa capacité à ne pas fissurer, car il est, par nature, expansif et donc non seulement exempt de fissures de retrait mais ne nécessitant même pas de joints pour limiter les surfaces.
- Pour sa haute résistance à l'usure, caractéristique du liant magnésique, connu pour être également utilisé dans la production des meules pour machines à polir, donc extrêmement dur tout en étant modérément élastique.
- Parce qu'il peut être appliqué en faibles épaisseurs, idéal pour les restaurations et lorsque l'on doit réduire la charge sur les planchers.
- Parce qu'il est inflammable, comme tous les matériaux à base de magnésite.
- Parce qu'il peut être poncé rapidement (même en moins de 7 jours).
